Ciência em Foco

Conservação e manutenção de estradas não pavimentadas: estudo técnico da Rodovia MT – 448

A pesquisa foi desenvolvida em um trecho da Rodovia MT-448, trecho este localizado no município de Nova Xavantina, no estado de Mato Grosso. Primeiramente, iniciou-se o estudo bibliográfico referente ao assunto das estradas não pavimentadas. Em seguida, realizaram-se as investigações no objeto da pesquisa, a rodovia MT-448, para identificar suas condições de manutenção e conservação.

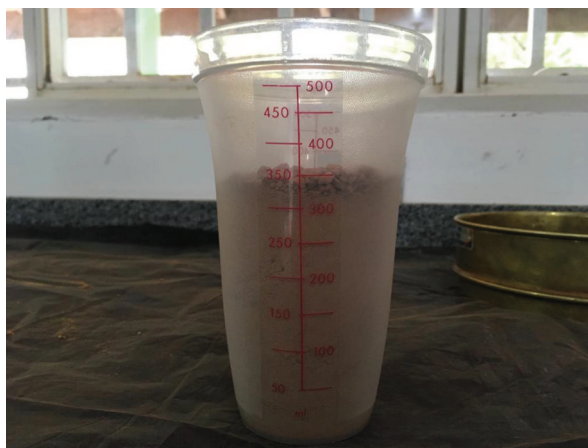
Ambos os materiais foram submetidos ao processo de secagem e destorroamento do solo. Destas amostras, foram retirados 350 mL para peneiramento (Figura 1).

Figura 1. Volume de solo para análise. Fonte: Autores.

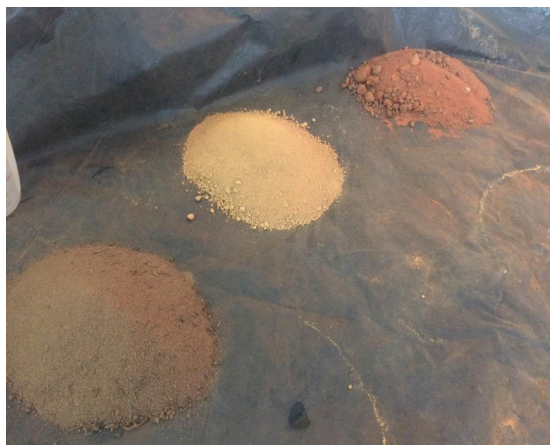
Da amostra de solo da plataforma no final da pista: proporção de 1:16,5. Após o peneiramento com o solo da pista, passou-se para o peneiramento do solo fino do solo adjacente da pista (Figura 3).

Figura 3. Solos adjacentes a pista de rolamento para peneiramento. Fonte: Autores.

Da amostra de solo adjacente no início da pista: passaram 20 mL na peneira 200.

Da amostra de solo adjacente no meio do percurso: passaram 35 mL na peneira 200.

Da amostra de solo adjacente no final da pista: passaram 5 mL na peneira 200.

Da amostra de solo adjacente no início da pista: proporção de 1:16,5.

Da amostra de solo adjacente no meio da pista: proporção de 1:9.

Da amostra de solo adjacente no final da pista: proporção de 1:69.

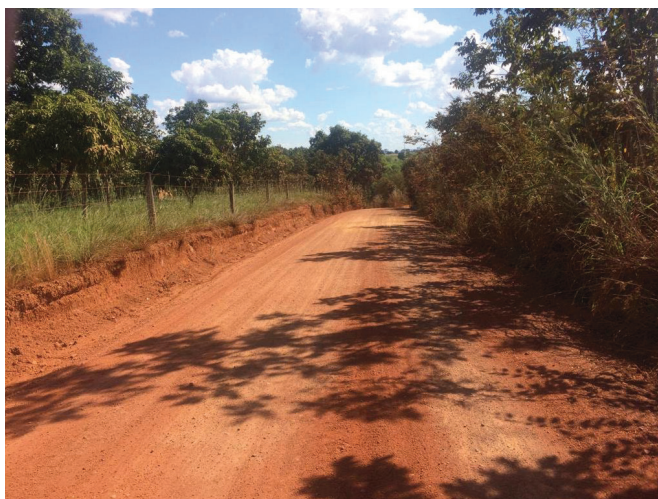
Na Figura 4, pode-se observar trecho da via em que não possui nenhuma canaleta lateral e a estrada encontra-se encaixada.

Figura 4. Trecho da via com falta de um sistema de drenagem. Fonte: Autores.

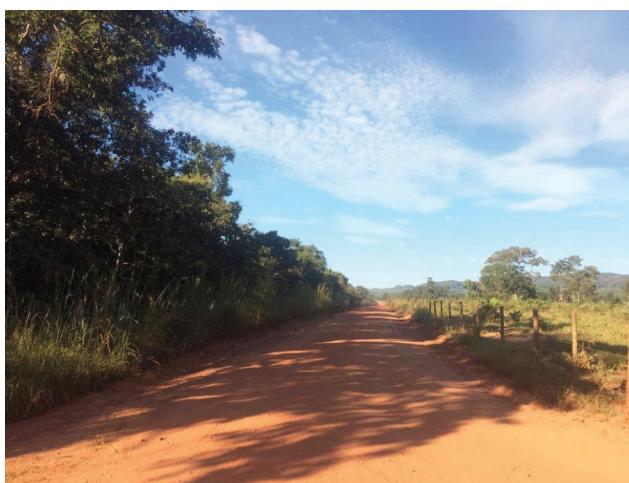
Na Figura 5, é possível observar inadequação do abaulamento da pista, prejudicando a parte inicial do processo de drenagem na pista. Ainda, não é possível observar canaletas devidamente executadas.

Figura 5. Pista com abaulamento inadequado. Fonte: Autores.

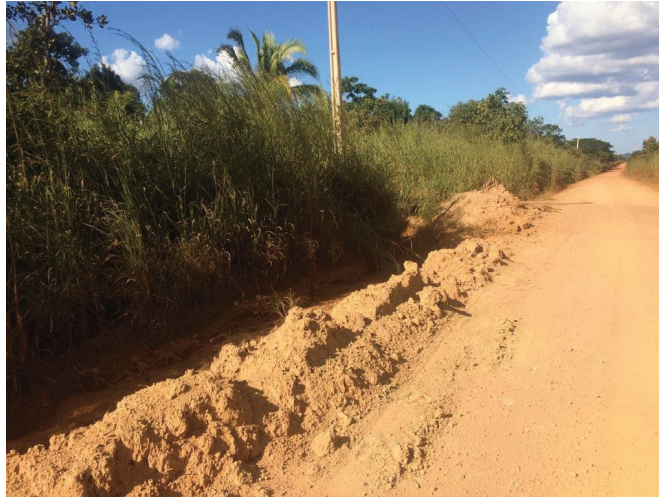
A Figura 6 evidencia total falta de preocupação com as formas geométricas dos dispositivos, com canaletas mal compactadas e sangras com inclinação insuficiente para transportar o fluxo de água para fora das canaletas. Ainda foram observados dispositivos assoreados e obstruídos com vegetação.

Ainda, existiam muito menos sangras do que o sugerido por Santos et al. (1988). O autor defende a distribuição a cada 40 metros em terrenos planos e 20 metros em terrenos inclinados, realidade distante em relação à MT-448.

Figura 6. Sistema de drenagem presente na MT-448. Fonte: Autores.

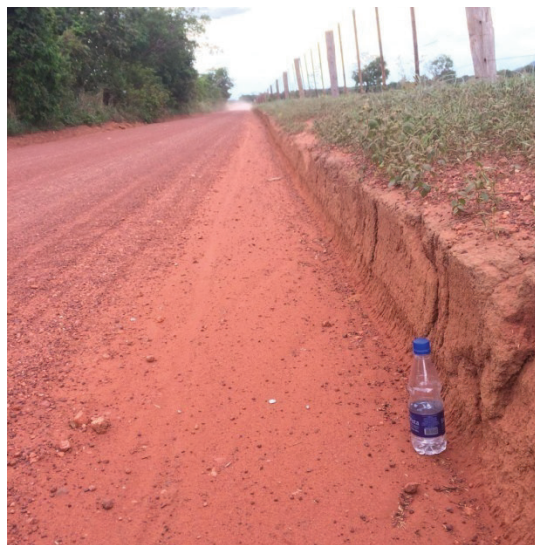
Em vários trechos do percurso (na maior parte dele) foi identificado o encaixamento do leito da MT-448 (Figura 7).

Figura 7. Afundamento do greide provocado pelas patrolagens sucessivas realizadas de forma incorreta. Fonte: Autores.

Estes fatos evidenciam a total inadequação do processo de manutenção da referida rodovia. O órgão competente opta, portanto, por aplicar a patrolagem coma motoniveladora anualmente com intuito de remediar a trafegabilidade ruim e corrigir as patologias que surgem na plataforma da pista. Esta prática que cada vez mais irá rebaixar o leito e tornará a situação da rodovia mais crítica, visto que o sistema de drenagem ficará cada vez mais difícil de ser executado e mantido.

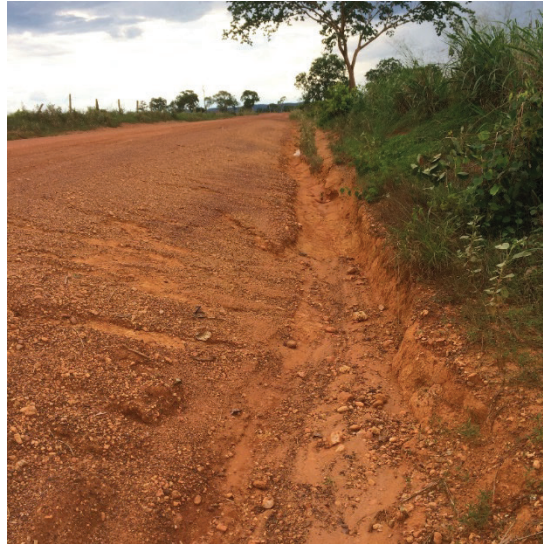
Conjuntamente ao rebaixamento do leito, verificou-se a concentração de material solto na via na maior parte do trecho analisado (Figura 8).

Observa-se que foi realizado o lançamento de material granular sobre a pista de rolamento sem qualquer forma de compactação. O material é carregado pela chuva e cria regiões de pista seca derrapante.

Figura 8. Material granular transportado para fora da pista devido ao sistema inadequado de compactação. Fonte: Autores.

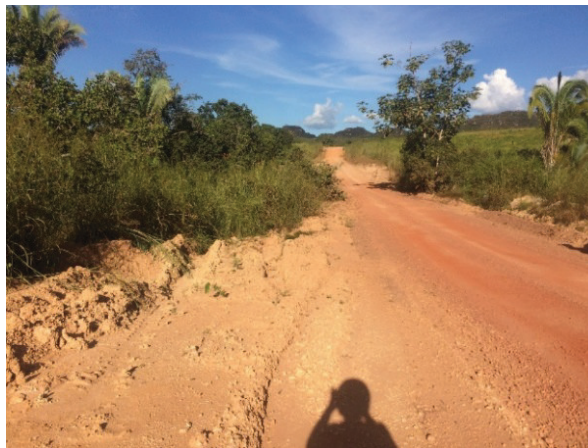
Ademais, os dispositivos de drenagem não receberam manutenção adequada de desobstrução (Figura 9).

Figura 9. Falta de roçado em dispositivo de drenagem. Fonte: Autores.

Observa-se a presença da vegetação não intencional e o assoreamento da sangra, obstruindo o fluxo de água.
